6.2 Allegato B

VALUTAZIONE SINTETICA DEL PMeC Anno 2012

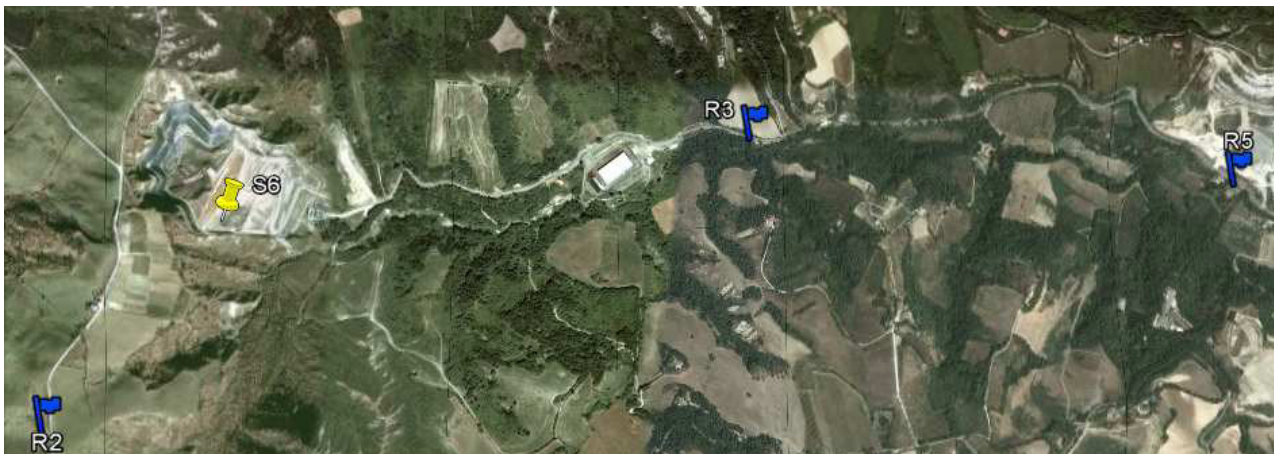
Monitoraggi di tipo A - traffico veicolare

Nel punto R5, che si trova lungo la strada che porta da S. Carlo alla discarica, i valori di particolato fine monitorati dal 12 al 18 giugno, hanno evidenziato livelli di concentrazione confrontabili con gli analoghi registrati sul territorio provinciale dalla rete fissa di monitoraggio; solo per quanto riguarda la giornata di lunedì 18 si segnala un aumento sensibile di concentrazioni di PM2.5 e PM10, nettamente superiori a quelle misurate presso le stazioni di monitoraggio regionali. In questa giornata, presso R5, si registra il superamento del valore limite per la concentrazione media

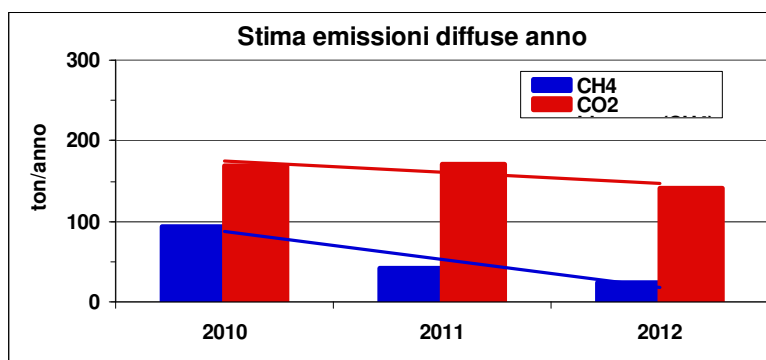
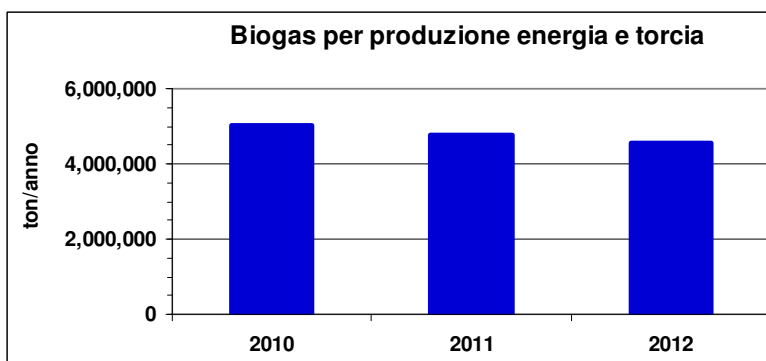
Viene infine riportato, per entrambi i composti, il numero di superamenti della soglia di concentrazione corrispondente alla loro emissione naturale microbica: il 27% dei dati nel caso del metano ed il 47% per il biossido di carbonio.

Il confronto tra le emissioni annuali, stimate a partire dalle misure mensili, mostra come dal 2011 vi sia stata una diminuzione dei quantitativi, in modo più significativo per le emissioni di metano, in linea con la diminuzione dei quantitativi di rifiuti smaltiti; anche per la quantità complessiva di biogas prodotto si evidenzia un calo, seppure più lieve.

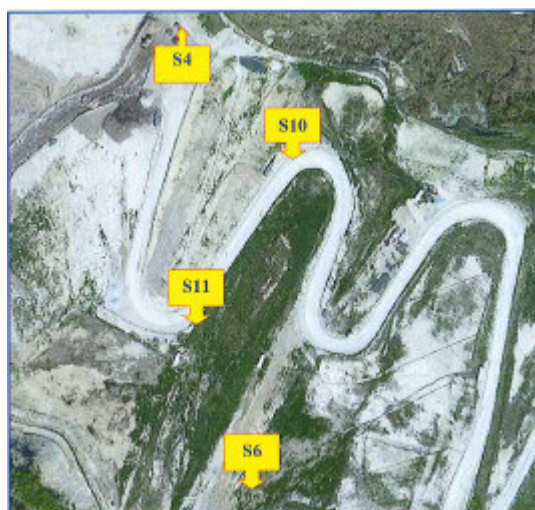
Monitoraggio di tipo C

Sono state svolte tre misure di concentrazione di odore presso le sorgenti S4 (zona di coltivazione), S10 (stazione di raccolta biogas) e S11 (pozzetto captazione biogas); presso S6 (zona di trasbordo rifiuti). I valori di concentrazione più alti sono stati registrati in aprile e maggio e presso S4 e S10.
